1038

Gemarkung Weener Flur 20 Flurstücke 67/17  
und 90/3Landwirtschaftskammer  
Niedersachsen

09.12.2021

R.-Kastanie

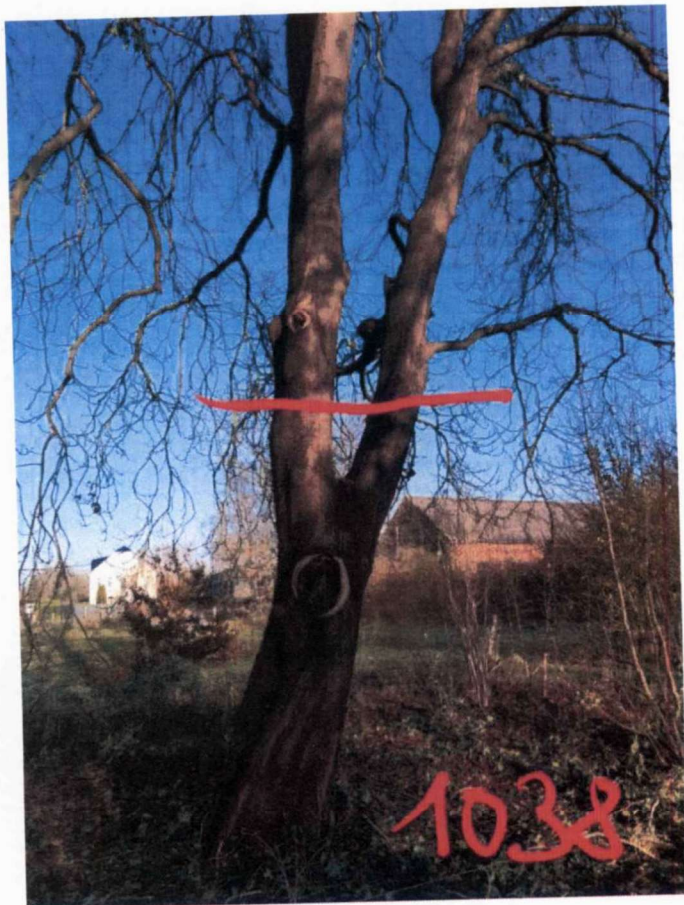
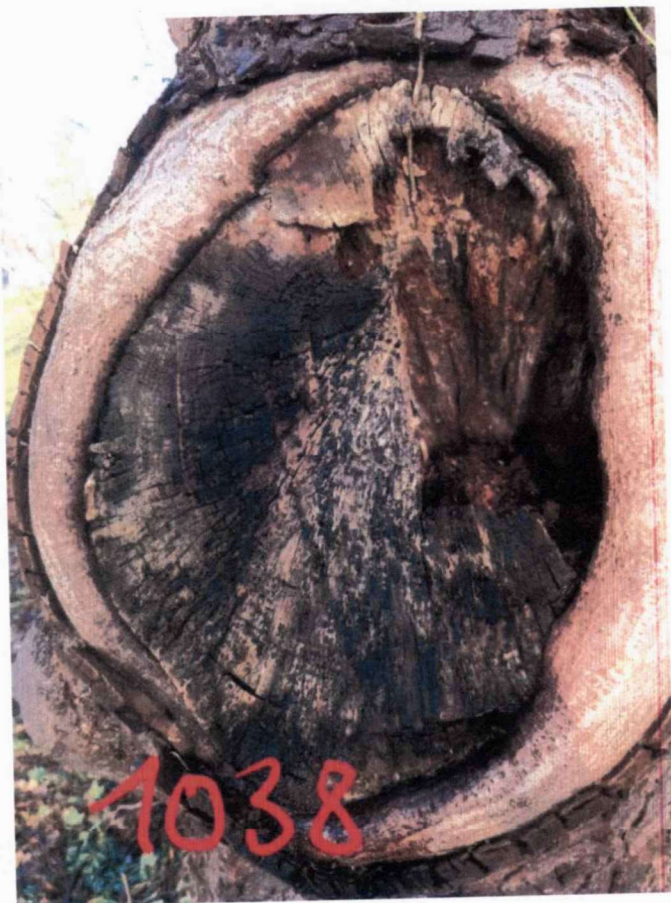
0-1

x

ca. 75 cm

Anmerkung: Beim Entfernen des Efeus wurde die Baumnummer (999) abgerissen. Daher die neue Nummerierung mit Nr. 1038.

Kappung auf verbleibende ca. 3-4m Höhe.

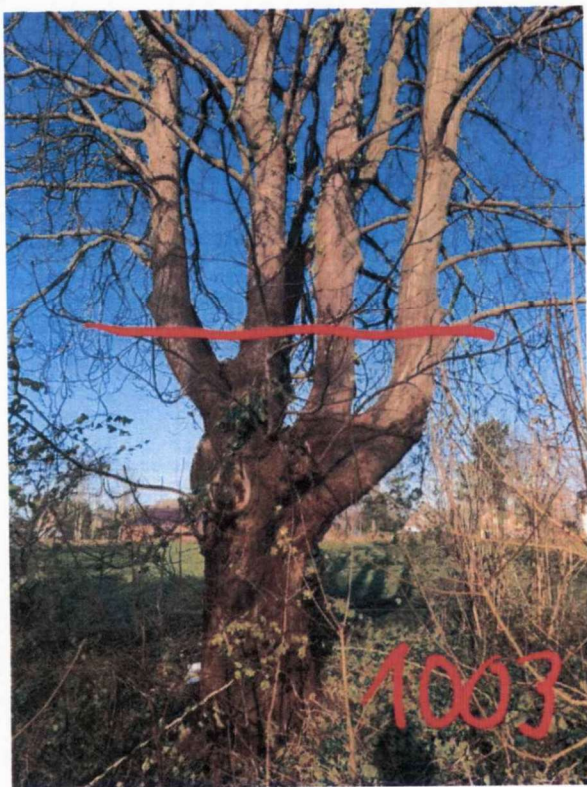
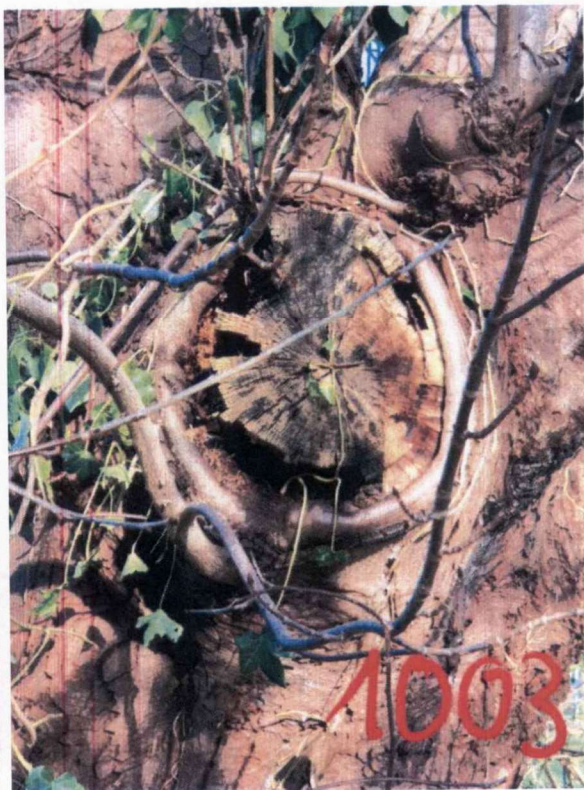
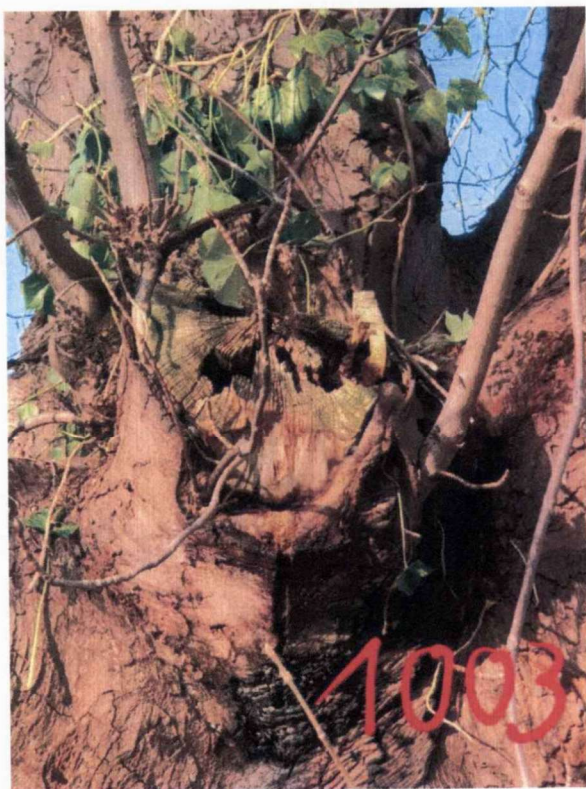
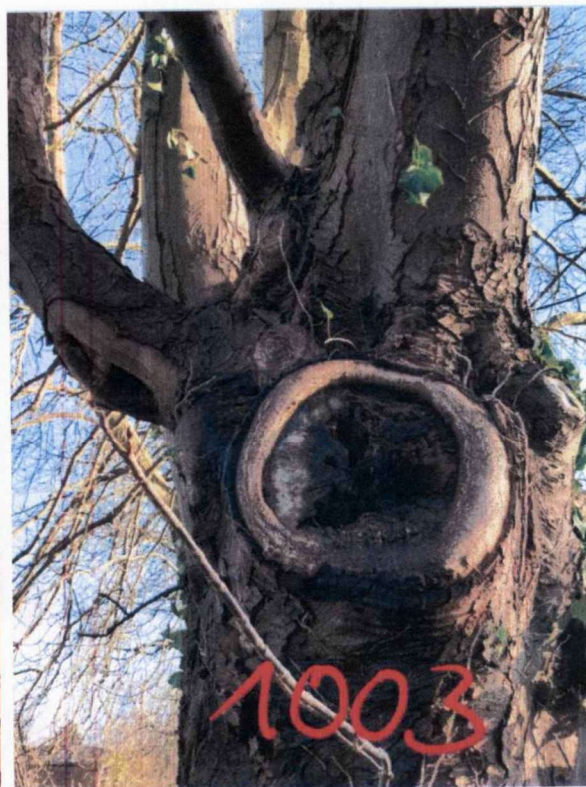
Baum-Nr: **1003**Eigentümer: Gemarkung Weener Flur 20 Flurstücke 67/17  
und 90/3Landwirtschaftskammer  
Niedersachsen

Baumhöhe ca. 15-20m

Durchm. (1m Höhe) ca. 120 cm

Kappung auf verbleibende ca. 3-4m Höhe.

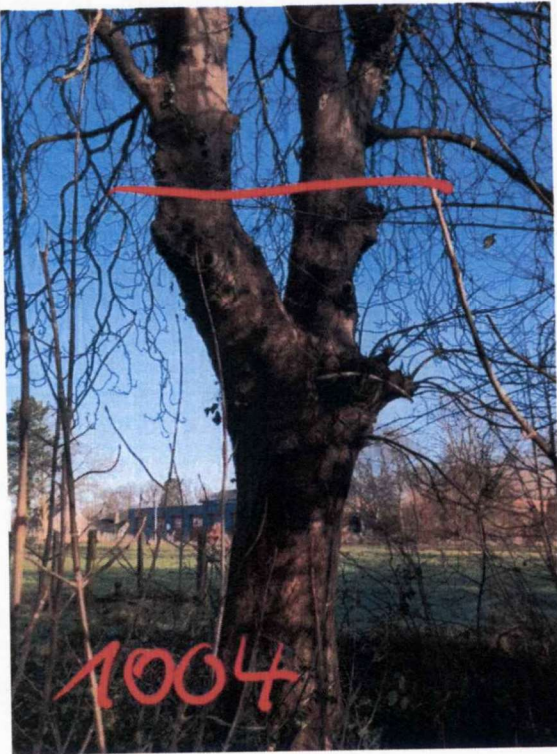
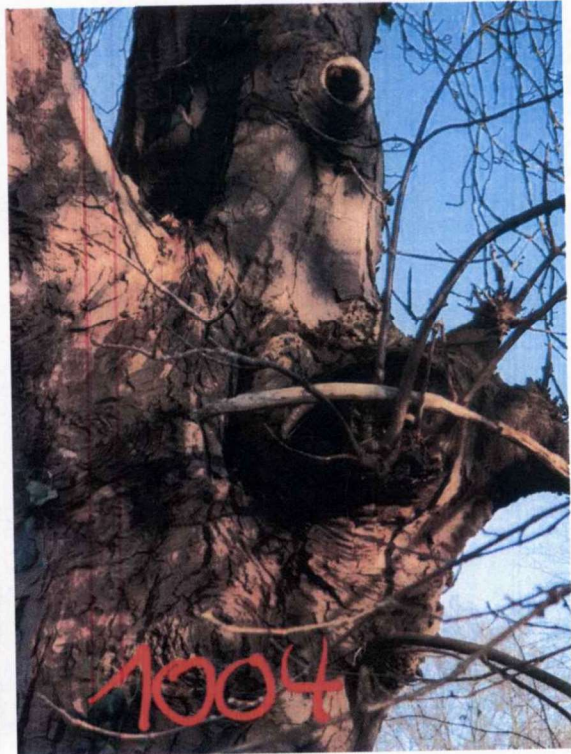
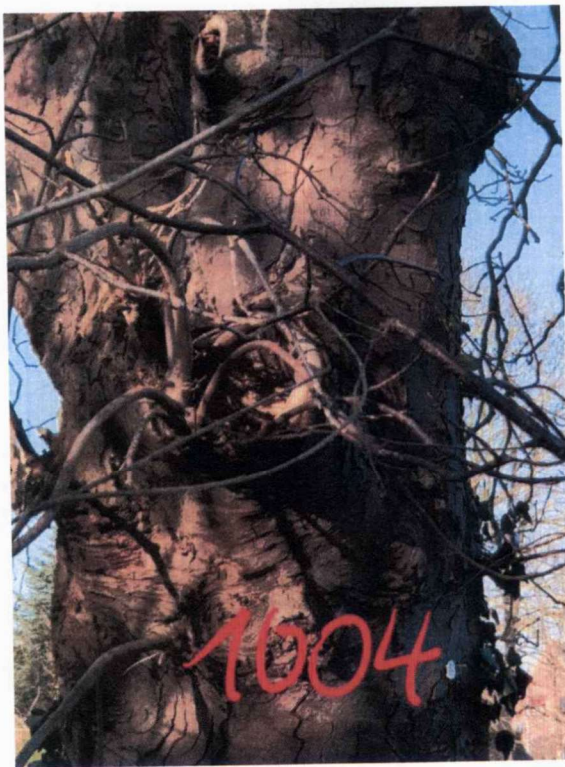
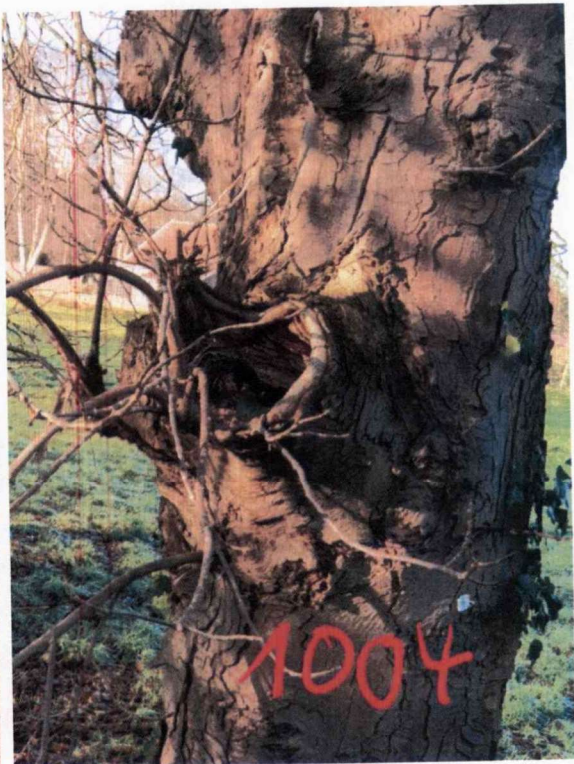
1004

15-20m

ca. 90 cm

Zaun

Kappung auf verbleibende ca. 4m Höhe.
