## **Flurstück 67/17, Flur 20**

### **Beningaweg**

### **26826 Weener**

## **Historische Erkundung**

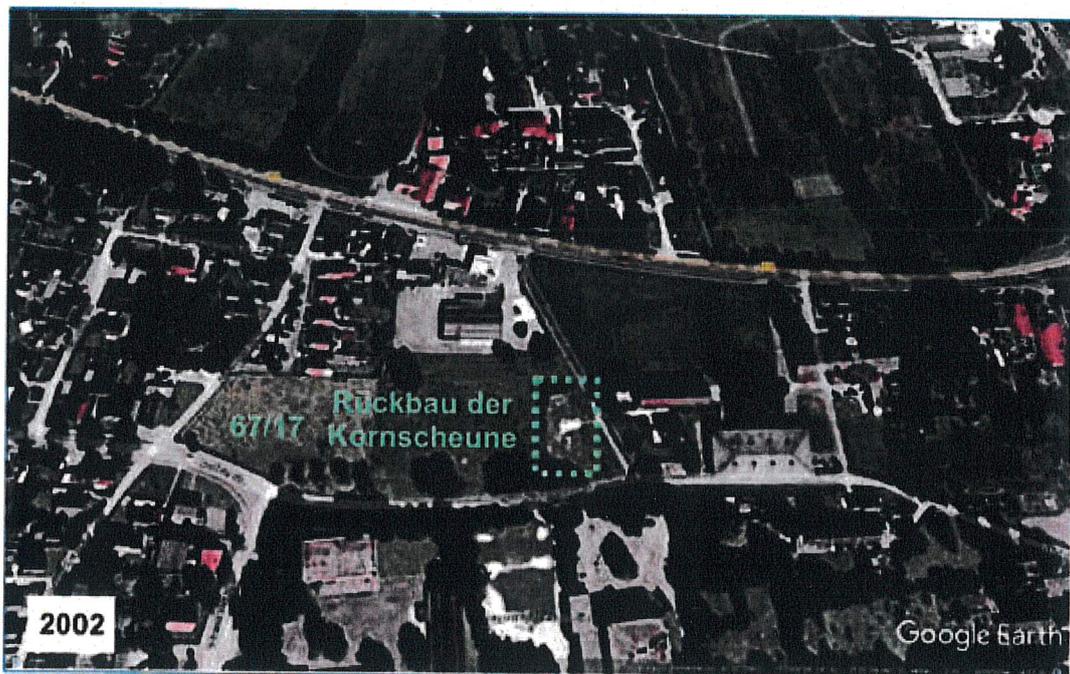
Abbildung 3: Das Untersuchungsgebiet im Oktober 2002. Bereits zurückgebaute Kornscheune auf dem Flurstück 67/17, Flur 20. Sandige, karge Fläche lässt den Standort der ehemaligen Kornscheune annehmen. Bearbeitet nach Google Earth Pro, Version 7.3.4.8248.

Das Gebäude, welches als „Kornscheune“ bekannt war, wurde bereits vor 2002 (s. Abbildung 3) zurückgebaut. Lediglich ein heller, sandiger Bereich mit geringem Bewuchs ist verblieben, aus der die ursprüngliche Bebauung anzunehmen ist. Zwischen den Jahren 2002 und 2008 nahm die kahle Stelle in der Wiese weiterhin ab.

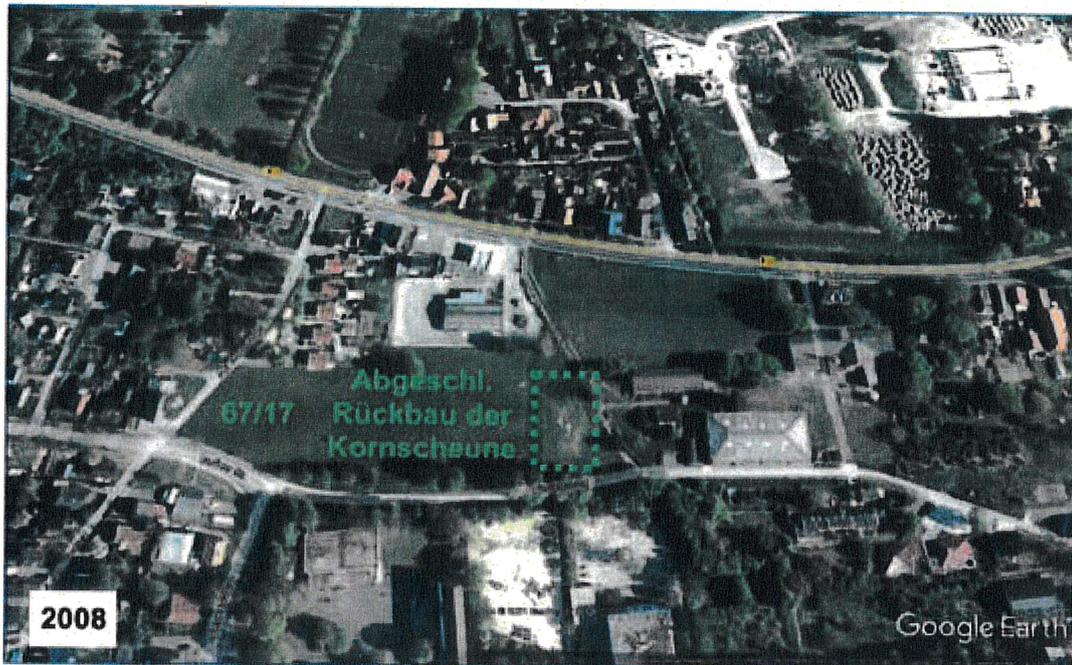
Abbildung 4: Das Untersuchungsgebiet im Dezember 2008. Weiterer Bewuchs auf der Fläche der ehemaligen Kornscheune auf dem Flurstück 67/17, Flur 20. Bearbeitet nach Google Earth Pro, Version 7.3.4.8248.

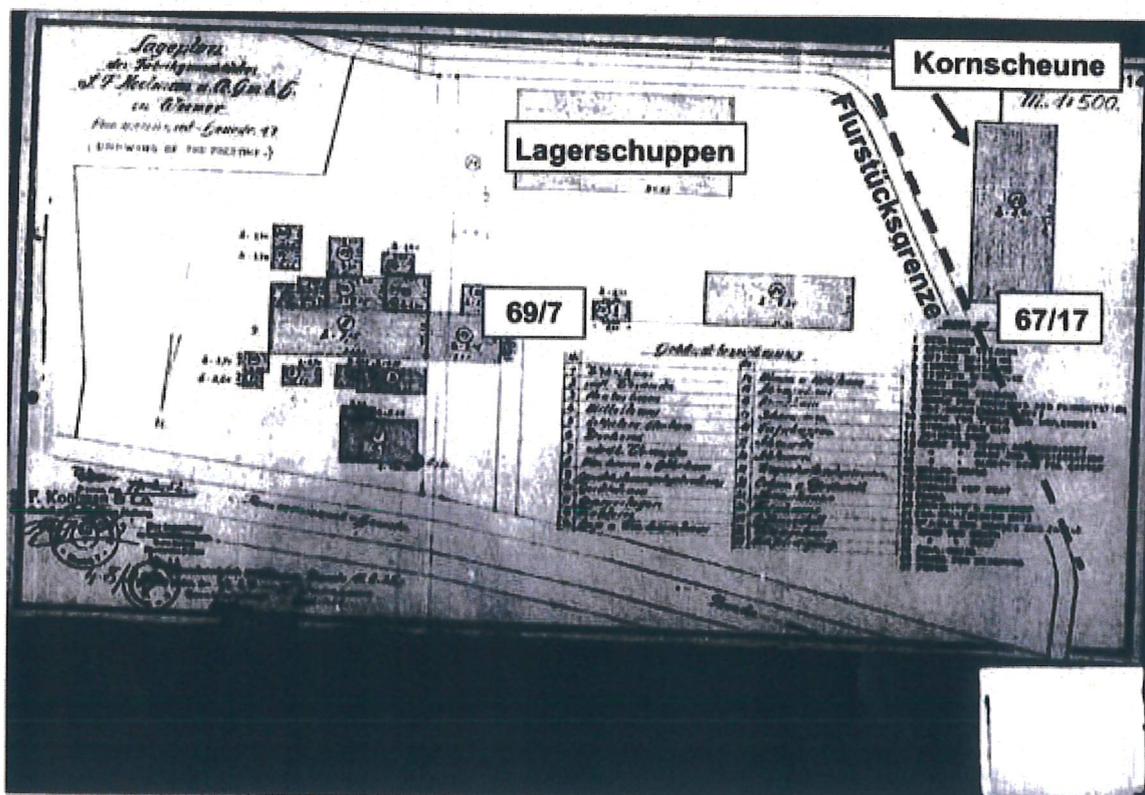
Abbildung 9: Bearbeiteter Lageplan des Fabrikgrundstückes S. F. Koolman und Co. GmbH., Korn-Generer-Brennerei in Weener, Ostfriesland.

Abbildung 9 zeigt den Lageplan des Firmengrundstückes S. F. Koolman und Co. GmbH. aus dem Jahr 1952. Der Großteil des Lageplans bildet Flurstück 69/7 mit den Fabrikgebäuden der S. F. Koolman und Co. GmbH ab. Das Firmengrundstück wurde im Folgezeitraum von der Firma Ecks Weener GmbH übernommen. Westlich von Flurstück 69/7 ist ein Teilbereich von Flurstück 67/17, Flur 20 (Untersuchungsgebiet) mit der „Kornscheune“ abgebildet. Wir weisen darauf hin, dass dieser Lageplan südlich ausgerichtet ist.

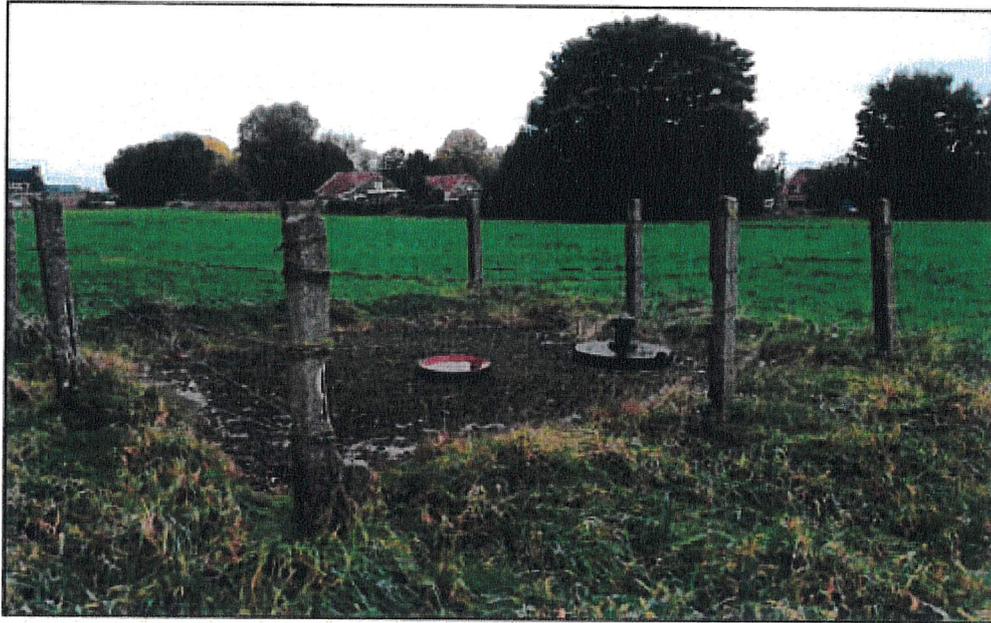
Abbildung 12: Fotografie eines Brunnens auf dem Untersuchungsgebiet, Flurstück 67/17, Flur 20.

Der Bau der Brunnen auf der Weide-/Grünfläche liegt vor der Zeit einer Erinnerung der Zeitzeugen Herrn Bartels und Herrn Schaa. Nach Aussage von Herrn Roskam vom NLWKN Aurich sei es möglich, dass die zwei Brunnen auf der Weide-/Grünfläche als Förderbrunnen für die Kornbrennerei der Firma Ecks Weener GmbH genutzt wurden. Es kann angenommen werden, dass die Brunnen in Eigeninitiative gebaut wurden, da keine Baugenehmigung vorliegt.

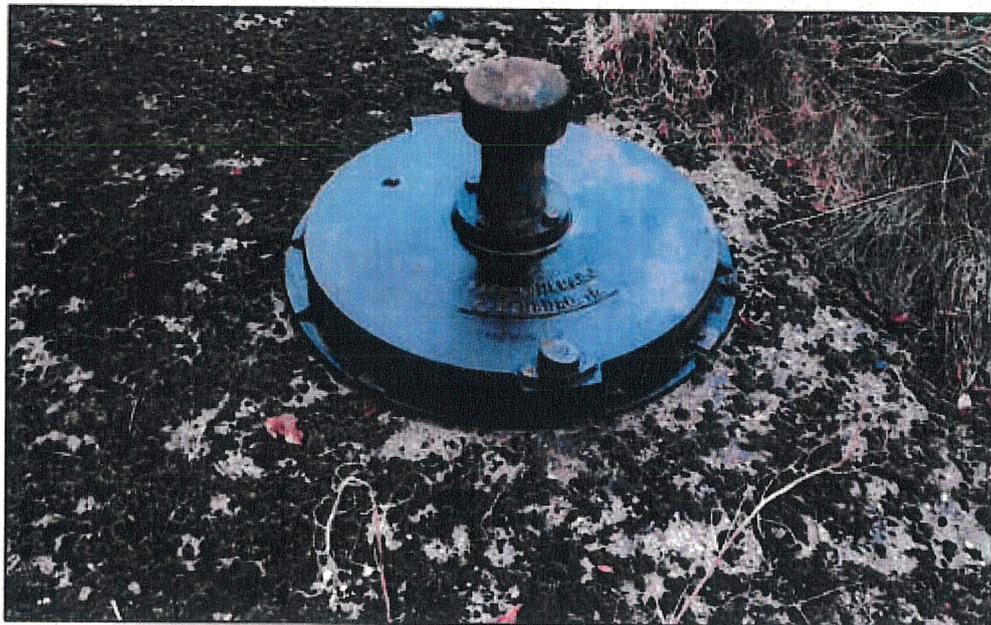
Abbildung 13: Fotografie eines Brunnens auf dem Untersuchungsgebiet, Flurstück 67/17, Flur 20. Der Brunnen trägt die Aufschrift der Firma Ferdinand Bohlmann GmbH, Oldenburg.

Herr Zurloh ist seit Jahrzehnten eng mit der Firma S. F. Koolman und Comp. GmbH verbunden und seit dem Jahr 2007 als Mitgeschäftsführer in der Geschäftsführung tätig. Er berichtete, dass das auf dem Flurstück 67/17, Flur 20 über die Brunnen gewonnene Wasser für die gesamte Kornproduktion verwendet wurde, da es sich um qualitativ sehr hochwertiges, sauberes Wasser handelte, was für die Kornproduktion einen entscheidenden Faktor darstellt.

Die Brunnen dienen außerdem der Trinkwasserversorgung von zwei Wohngebäuden (Kommerzienrat-Hesse-Straße 17 und Beningaweg 6). Eine nicht mehr intakte Wasserleitung besteht noch von den Brunnen zu den Wohngebäuden. Herr Frey teilte mit, dass die Kommerzienrat-Hesse-Straße 17 seit dem Jahr 2018 an die öffentliche Wasserversorgung angeschlossen ist und dass das nicht mehr bewohnte Wohngebäude am Beningaweg 6 von der Wasserversorgung abgeklemmt wurde.

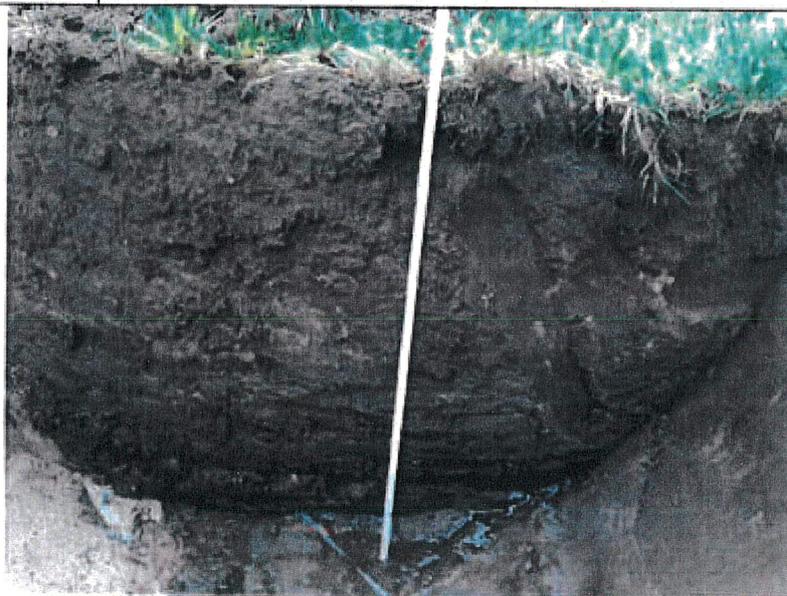
Tiefe von / bis [m]	Beschreibung
0,00 – 0,15	Mutterboden, Schluff, Feinsand, humos, organisch schwarz
0,15 – 0,80	Mischboden aus Plaggenesch und Feinsand, Schluff-Feinsand-Gemisch, organisch, schwarz
0,80 – 1,20	Feinsand, schwach schluffig, hellbraun (anstehend)

Abbildung 14: Schurf 1 Übersicht

Im Bereich des Schurfes 1 liegen ehemalige Plaggeneschböden vor, die auf dem anstehenden Feinsand aufgebracht wurden. Die ursprüngliche Mächtigkeit des Plaggeneschs betrug etwa 0,8 m. Durch die Verlegung der Leitung wurde der Eschboden tiefgründig gestört. Bei der Rückverfüllung der Leitung wurden der anstehende Feinsand und der Eschboden vermischt eingebaut. Die Bodenvermischungen reichen dabei über die gesamte Schurftiefe bis an die Geländeoberkante (s. Bild 16).

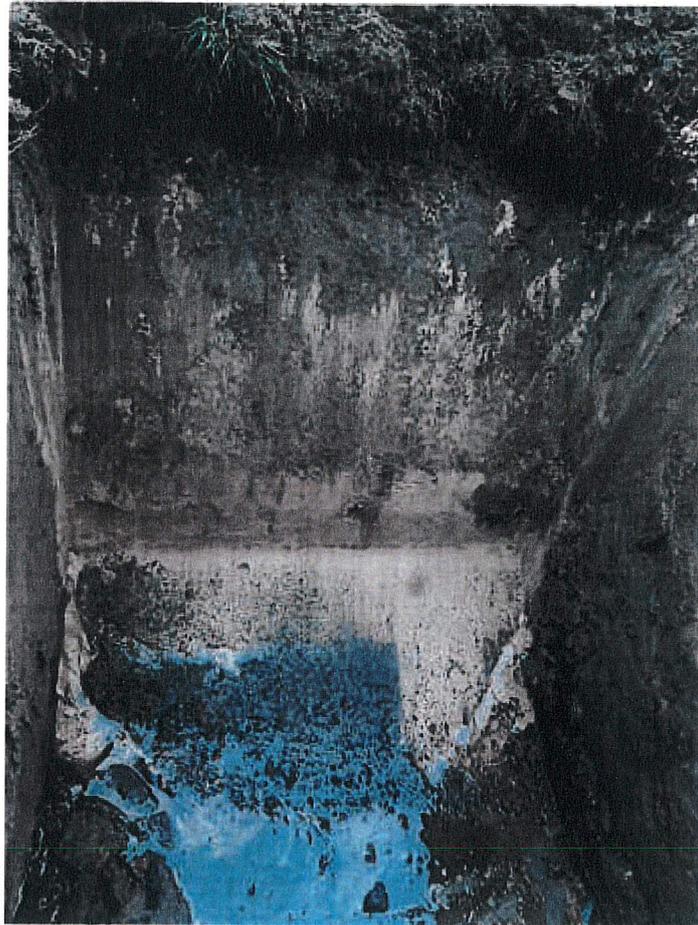
Abbildung 15: Schurfnordseite

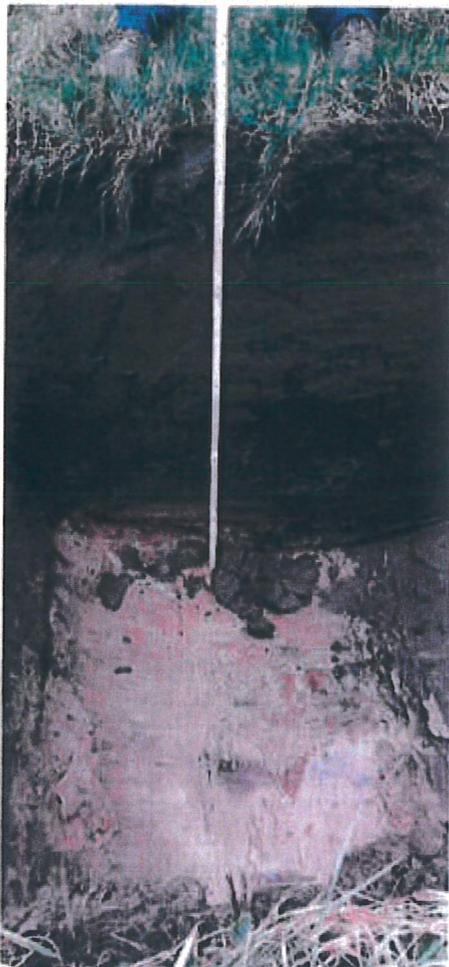
Tiefe von / bis [m]	Beschreibung
0,00 – 0,15	Mutterboden (Plaggenesch), Schluff, Feinsand, humos, organisch schwarz
0,15 – 1,00	Plaggenesch: Schluff, Feinsand, organisch, schwarz, vereinzelt historische Ton- und Steinzeugscherben
> 1,00	Feinsand, schwach schluffig, hellbraun (anstehend)

Abbildung 17 (links): Schurf 2 Übersicht

Bei dem als Mutterboden bezeichneten Oberboden handelt es sich um den obersten, durchwurzelten Bereich des Eschbodens. Diese Feststellung ergibt sich aufgrund der Gleichartigkeit zum liegenden Eschboden. Es wurde insoweit kein „Mutterboden“ nachträglich auf den Eschboden aufgefahren, so dass der Plaggenesch hier bis zur Geländeoberkante ansteht.

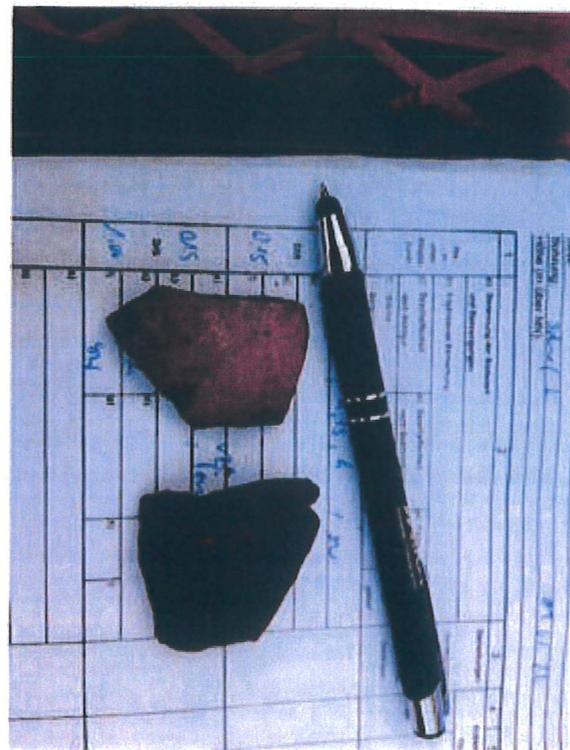
Abbildung 18 (rechts): historische Ton- und Steinzeugscherben

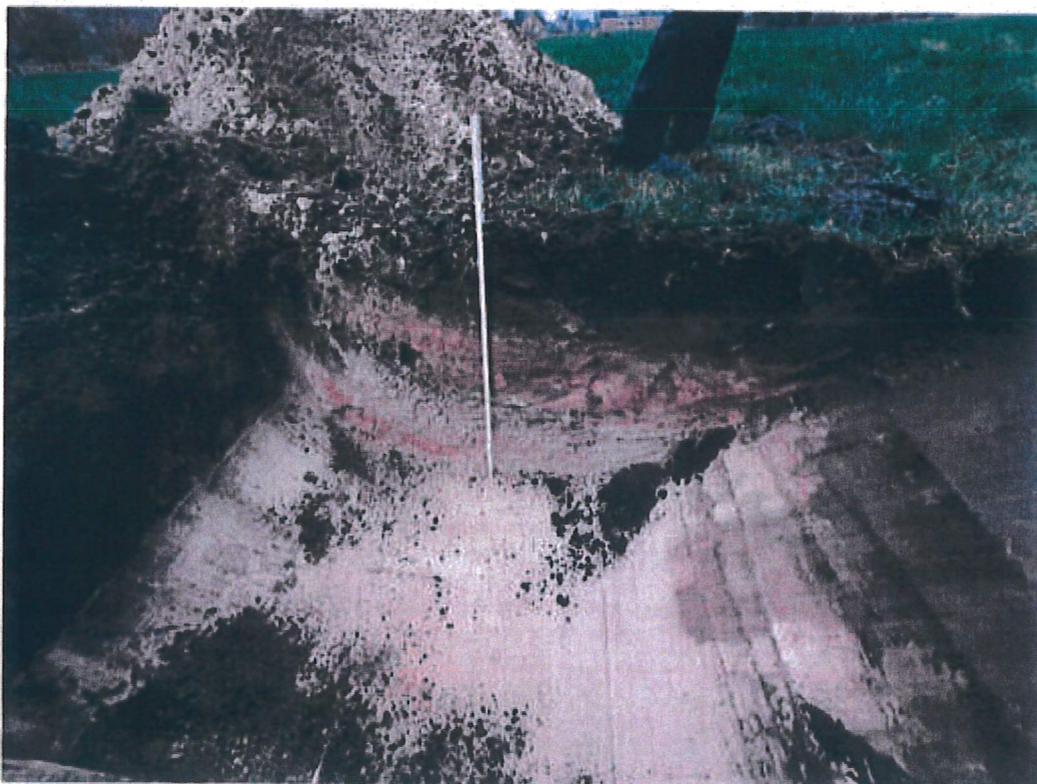
Tiefe von / bis [m]	Beschreibung
0,00 – 0,25	Mutterboden (Oberboden aus Mischboden), Schluff, Feinsand, humos, organisch schwarz; vereinzelt Bauschutt, Glasflaschen, Stahlkette
0,55 – 0,65	Auffüllung: Feinsand, schwach mittelsandig, braun, hellbraun, rostfleckig
0,65 – 1,00	Feinsand, schwach schluffig, hellbraun (anstehend)

Abbildung 19: Schurf 3 Übersicht

Bei dem durchwurzeltten Oberboden liegen Vermischungen und Verunreinigungen durch Bauschutt und Abfälle (Glasflaschen, Stahlkette) vor. Der Oberboden wurde durch Baumaßnahmen mit dunkelbraunem Sand vermischt wieder aufgetragen. Aufgrund der erheblichen anthropogenen Überprägung kann nicht mehr mit Sicherheit bestimmt werden, ob der Oberboden noch Anteile aus Plaggenesch enthält oder als „Fremdboden“ angeliefert wurde.

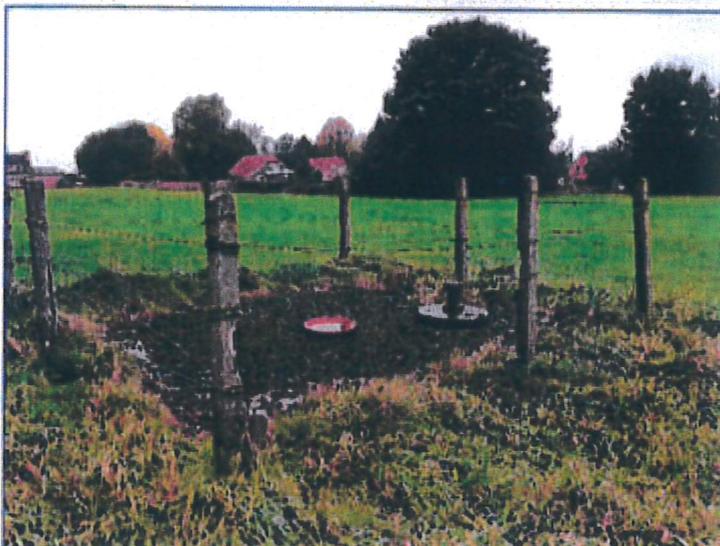
Foto: 6  
Blick: Richtung Nord-Westen  
Im Vordergrund: Umzäunter Brunnen  
Im Hintergrund: Weide-/Grünfläche

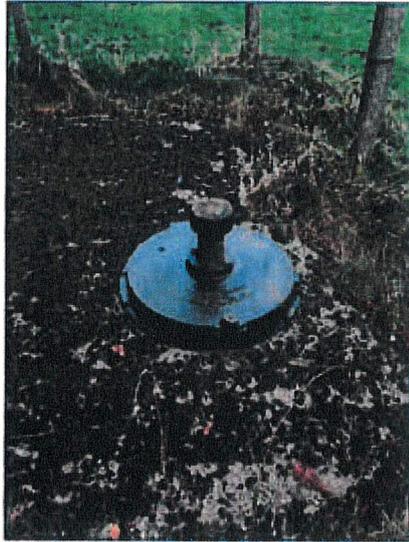
Foto: 7

Blick auf den umzäunten Brunnen

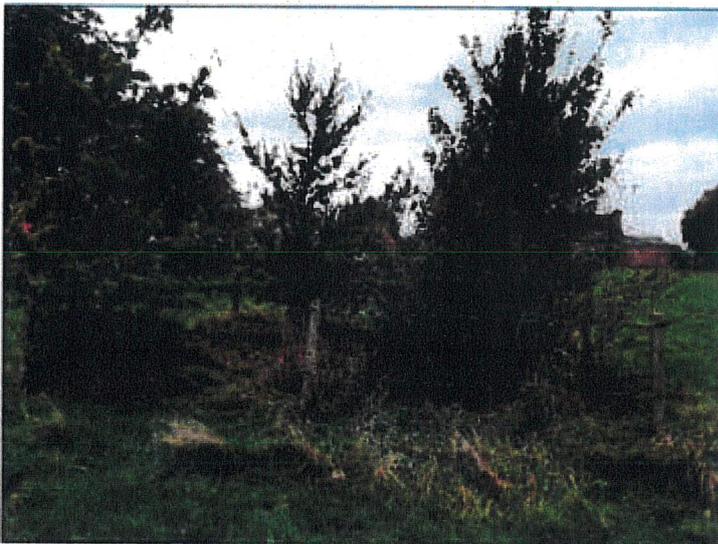
Foto: 8

Blick: Blick auf den umzäunten Brunnen auf zugewachsener Fläche

Im Vordergrund: Umzäunter Brunnen auf zugewachsener Fläche

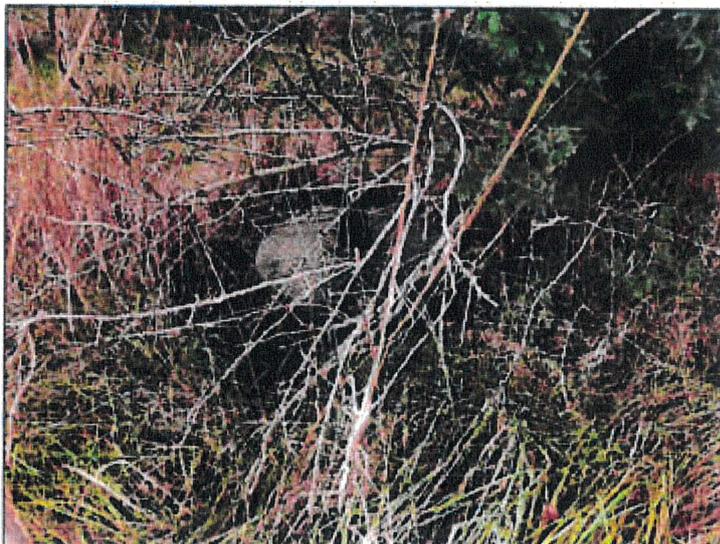
Foto: 9

Blick auf den umzäunten Brunnen auf zugewachsener Fläche
